NORIAS DE LA VEGA MEDIA DEL RÍO SEGURA. ESTUDIO, DESCRIPCIÓN Y VALORACIÓN DE LAS ACTUACIONES

María Cruz Pérez Sánchez, Arquitecta Técnica.

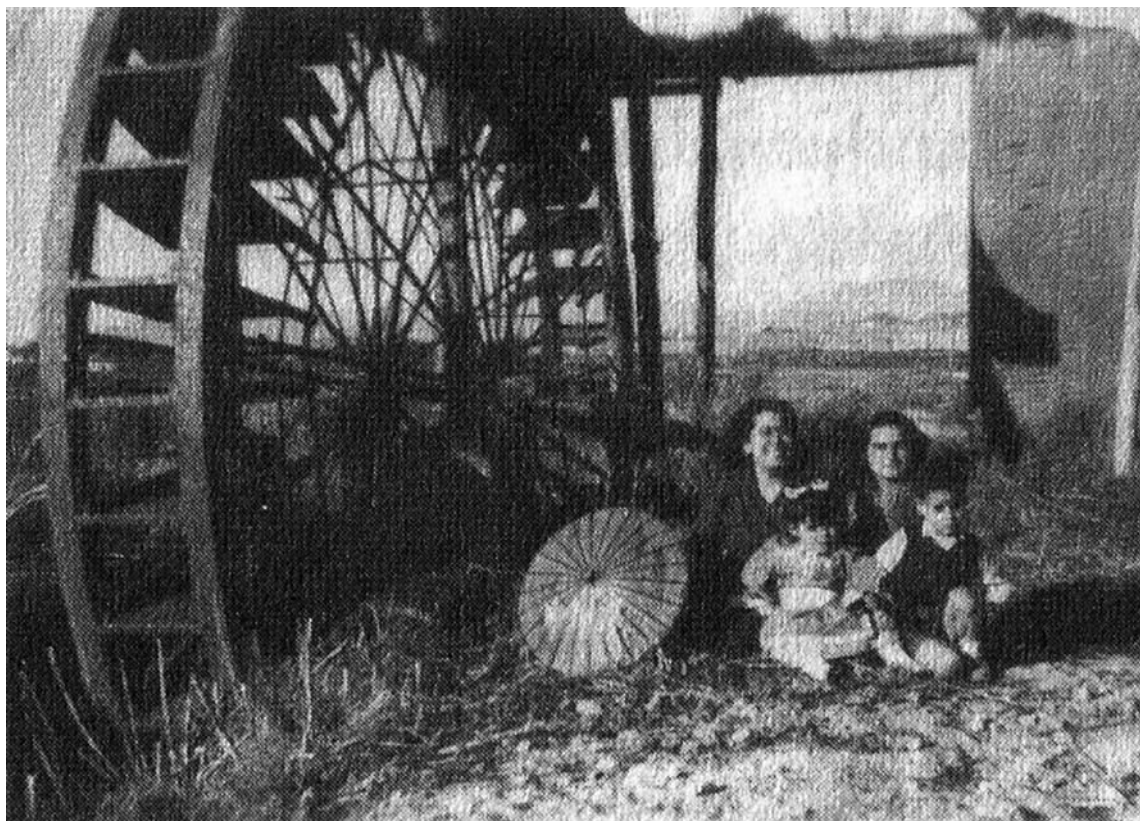
Figura 1. Imagen de la Noria de La Hacienda en el municipio de Lorquí, tomada en los años cincuenta del siglo XX.

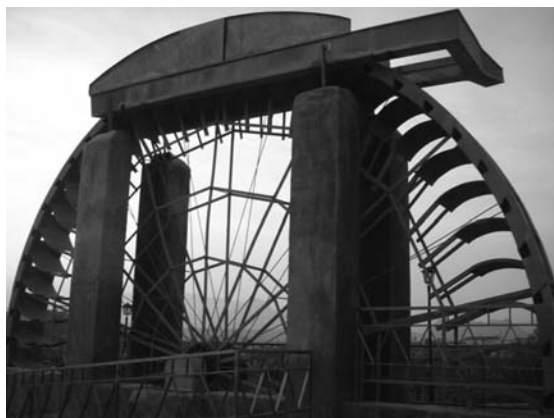
Figura 2. Noria del Boticario.

Otro metal que encontramos en las norias de la Vega Media es el zinc, en concreto en la Noria del Boticario. El zinc aleado con aluminio o con silicio es resistente a la corrosión, por lo que resulta muy práctico para elementos que están en contacto directo con el agua.

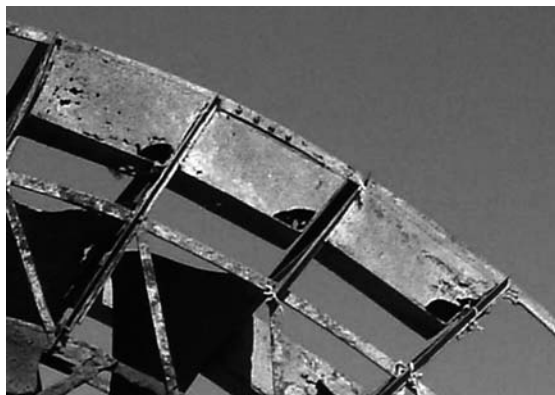
Figura 7. Detalle de la Noria de Los Chirrinches.

En las norias del estudio la tipología más común son los cangilones adheridos a la corona siguiendo su perfil, ya sean los cangilones metálicos o de madera. El único caso en que no se sigue esta tipología es la Noria de Los Chirrinches.

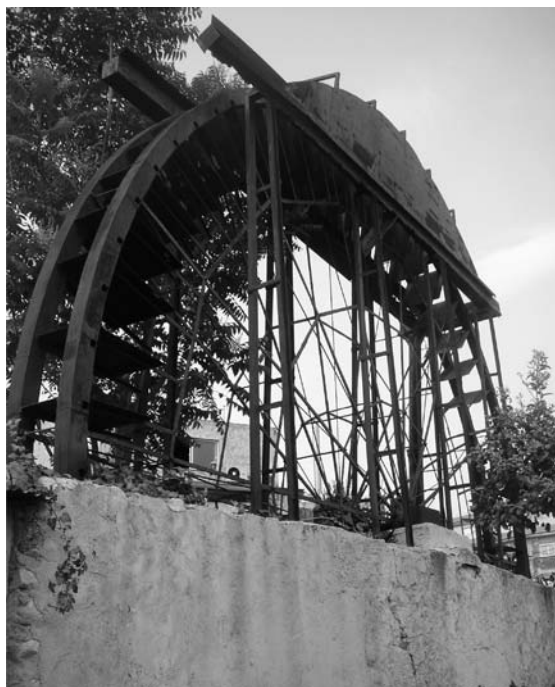
Figura 8. Noria de La Vicenta.

En las que existe el muro de recubrimiento el canalón se coloca en su parte superior y está realizado con el mismo material que el muro. En otras como la noria de La Vicenta, se trata de estructuras metálicas para la sustentación de una chapa en forma de U. También tenemos, como en el caso de las imágenes, pilares de fábrica de ladrillo o sillería que sustentan el canalón.

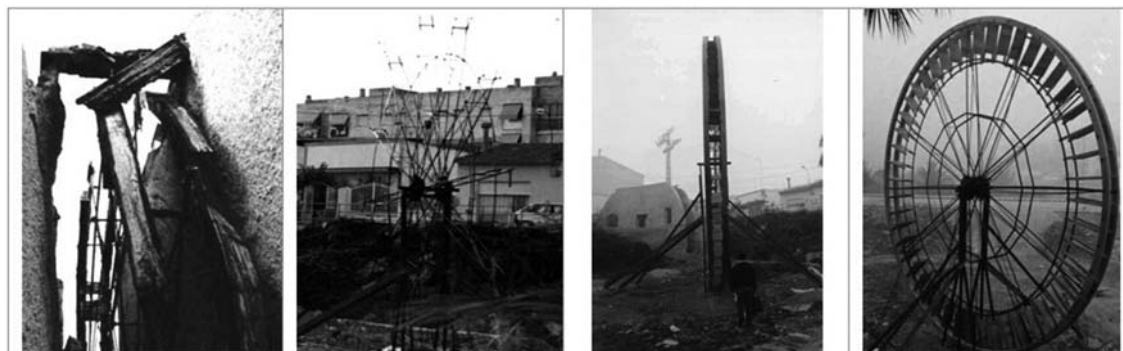
tología. Sin embargo antes de su restauración su estado era de deterioro por pudrición debido al contacto de la madera con el agua sin ningún tipo de protección, estando rotos y faltándoles parte de su masa.

Figura 13. Proceso de la restauración de la noria de Los Semolicas, cedidas para formar parte del estudio realizado en el PFC por D. José Montoro Guillén, arquitecto responsable de la intervención.

Los elementos metálicos de la noria son: los radios, las coronas, el eje y el plato, los arcos y los tirantes, que están hechos de hierro. Actualmente se aprecian pequeñas manchas de óxido en algunos de ellos. La ausencia de actividad de la noria hace que la corrosión ya no afecte a los elementos de hierro, sin embargo el contacto con el aire, y carecer de un plan de mantenimiento

La intervención consistió en sustituir estas piezas, por completo en el caso de los cangilones, y las más afectadas de las palas por otros nuevos manteniendo las características físicas, geométricas, compositivas y materiales de las primeras. Las palas que no fueron cambiadas si no que se desmontaron y se repararon antes de montarlas de nuevo.

Se propone que se le aplique este producto de protección (consolidante e hidrofugante) periódicamente a los elementos de la noria, para ello deberá incluirse esta actuación en el Plan de Conservación y Mantenimiento de ésta.

Al igual que los elementos de madera, antes de la restauración de la noria el estado de la estructura de hierro no era bueno. En la intervención se examinó cada parte, y dependiendo de su estado de degradación se optó por la sustitución de la pieza entera, en lugar de por reintegrarle su volumen completo con resina. Las partes que estaban en buen estado se lijaron y limpiaron para eliminar las costras superficiales que no habían llegado a afectar al interior. Después de ambas operaciones se aplicó una pintura antioxidante y de protección hidrofugante, para proteger el metal. Además se cambió toda la tornillería empleada para la unión de las distintas piezas de esta estructura, utilizándose tornillos de las mismas características que los originales.

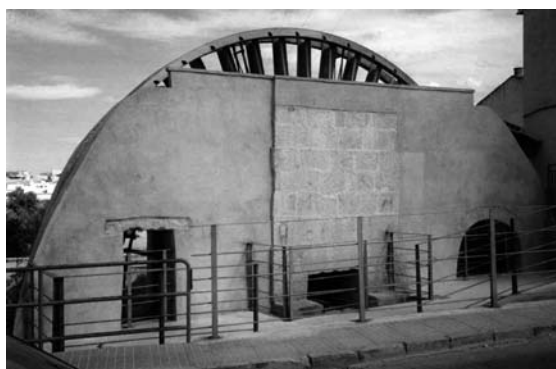
Figura 14. Noria de Los Semolicas.

Los elementos pétreos de esta noria son los sillares del soporte, en que se ancla el eje, y de uno de los alzados del muro de revestimiento coincidiendo con el eje y el dintel de una de las aberturas de este muro. En estas piedras podemos observar dos tipos de marcas superficiales. Las primeras están provocadas por la herramienta de corte de la piedra y las segundas son pequeños orificios muestra de la alveolización.

Otra patología encontrada en los sillares es la formación de una costra negruzca por la acumulación de suciedad a lo largo del tiempo. Esta capa se eliminará mediante la limpieza con cepillo de mano y un tratamiento de agua a presión, que en principio deben de ser suficientes para eliminar la suciedad y no provocar daños en la piedra.

También nos encontramos con la presencia de vegetación a los pies de estas piedras, estando algunas de las raíces en la junta entre el suelo y el sillar. Para eliminar estas plantas se aplicará un tratamiento herbicida y se dejará que haga efecto, para volver a aplicarlo unos quince días después. Cuando la planta esté completamente muerta se arrancará manualmente cuidando que con los tirones no se desprenda material pétreo. En la piedra también han aparecido manchas, que evidencian la presencia de biodeterioro. Para actuar sobre estas manchas, se aplicará un tratamiento antibacteriano, que prevenga la aparición de los organismos que producen la formación de estas costras.

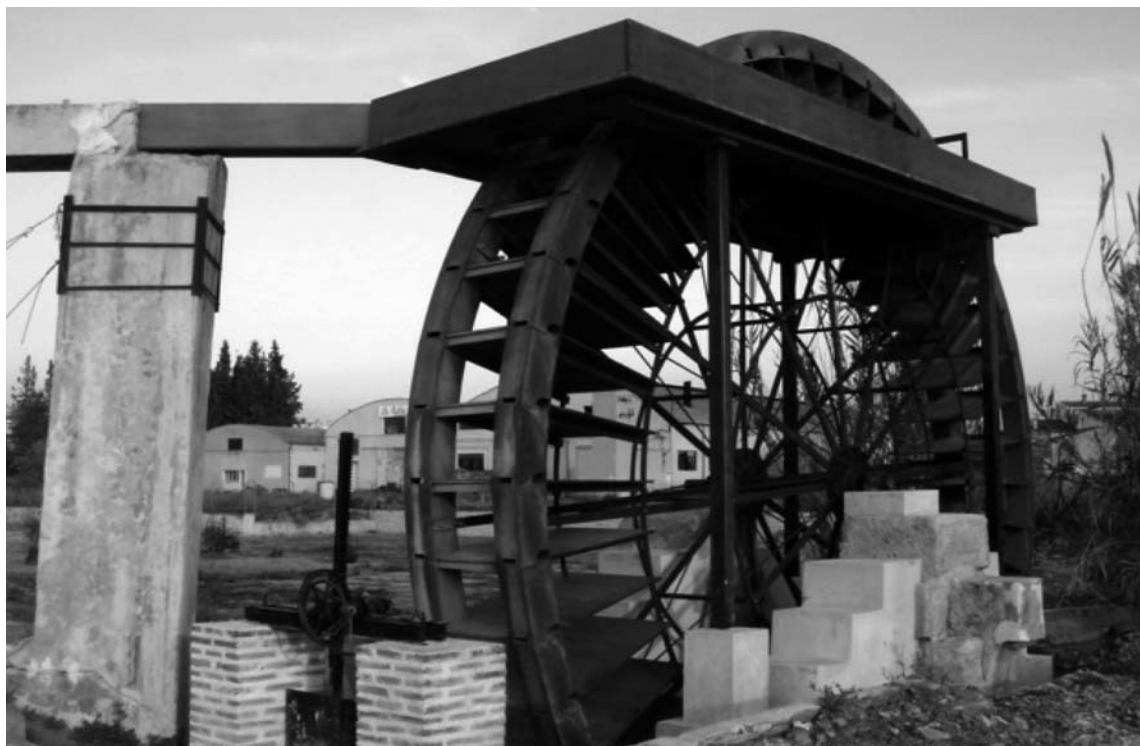
Figura 15. Noria de Don Carlos Soriano, situada en El Llano de Molina.

La mayoría de las norias de la Vega Media están pendientes de declaración, que esperamos se resuelvan con la mayor brevedad posible, estando declarada únicamente la Noria de Don Carlos en el Llano de Molina. En ella se han realizado obras para la adecuación de su entorno y además es la única noria de esta región que sigue en funcionamiento.
